ZAJIŠTĚNÍ HAVARIJNÍHO STAVU ŽELEZNÉHO KŘÍŽE NA KALVÁRII
U KAPLE PANNY MARIE U OBRÁZKU

01/2024

Název objektu: Sousoší Kalvárie u kaple Panny Marie „U obrázku“

Popis havarijního stavu železného kříže:

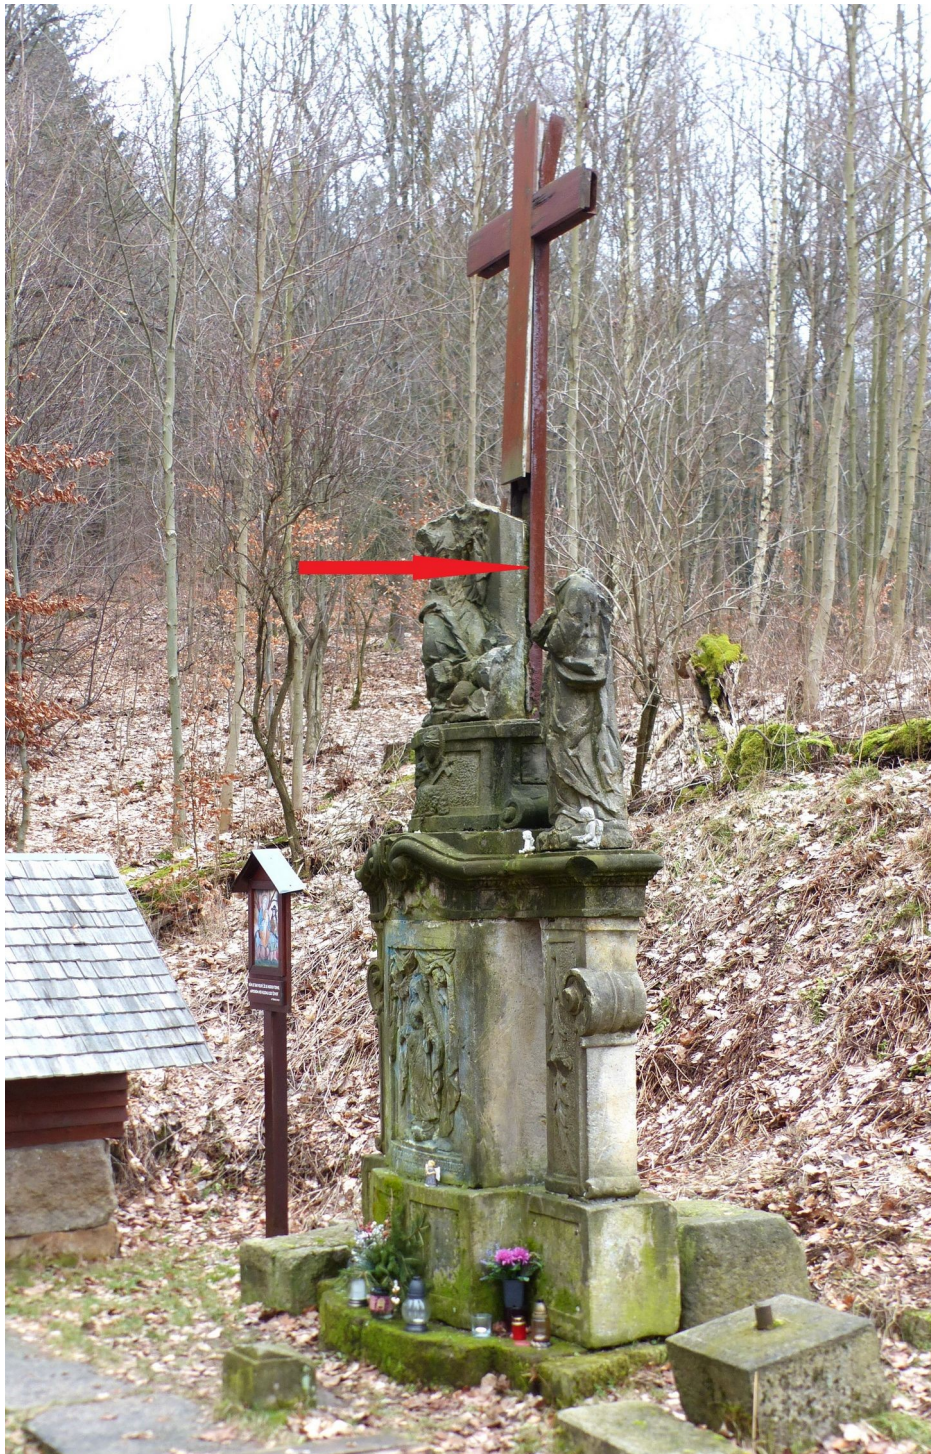
Pohled na kalvárii z boku. Šipkou je označena část již uvolněného torsa Máří Magdaleny ke které je kříž uchycen třemi mohutnými šrouby. Pod těmito šrouby je velice ztenčená zkorodovaná část kříže která hrozí odlomením.

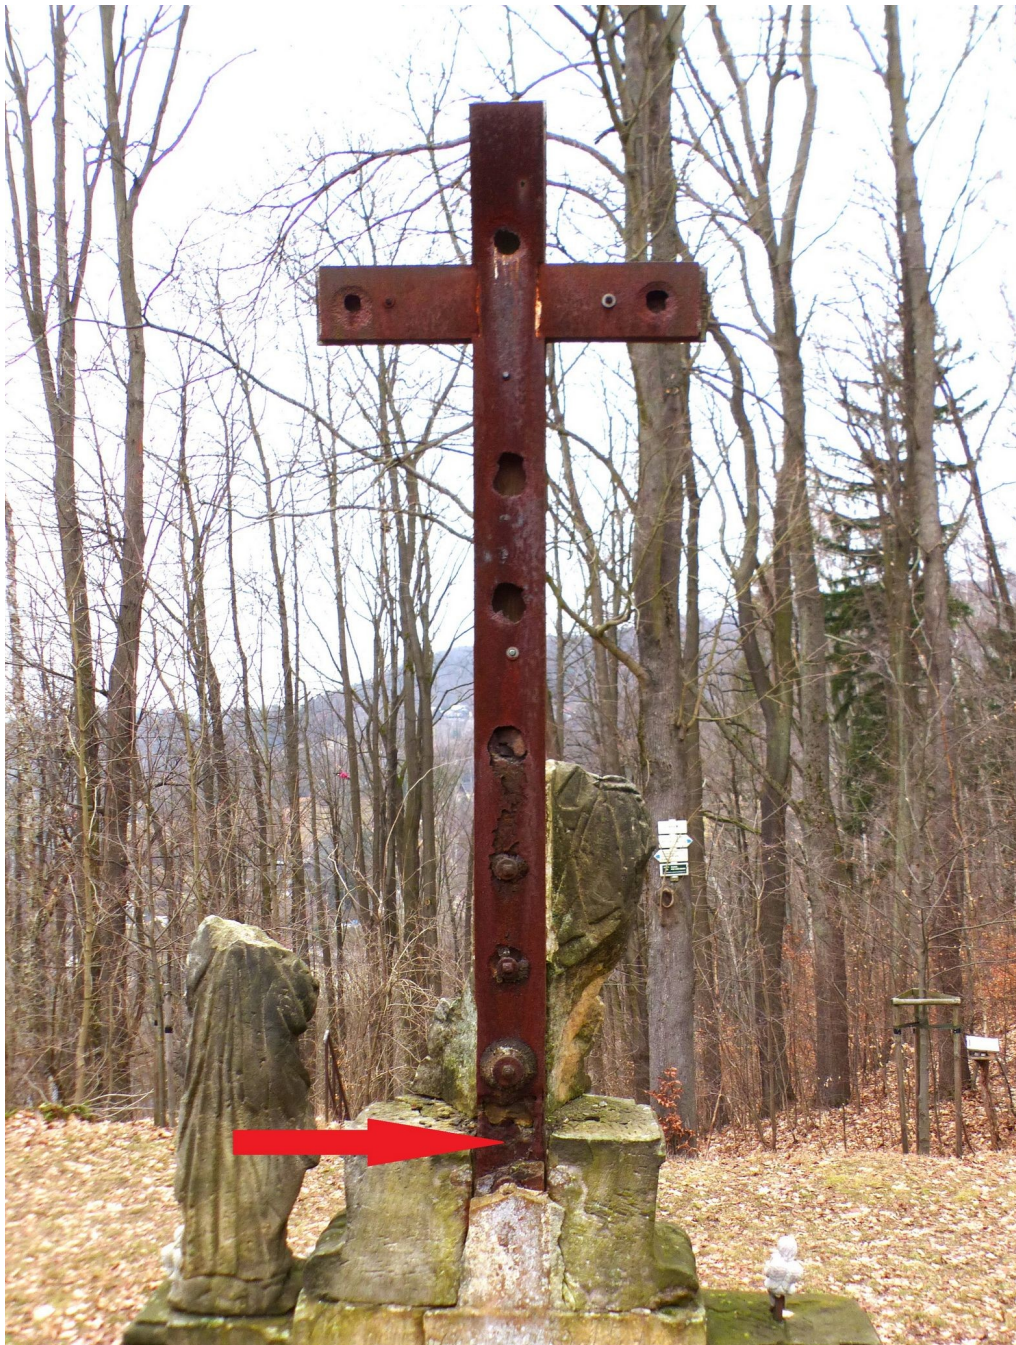
Pohled zezadu. Torso Máří Magdaleny uprostřed je uvolněné s již nefunkčním spárováním. Při uvolnění železného kříže by hrozil jeho pád. Šipkou je označeno kritické ztenčení hmoty kříže.

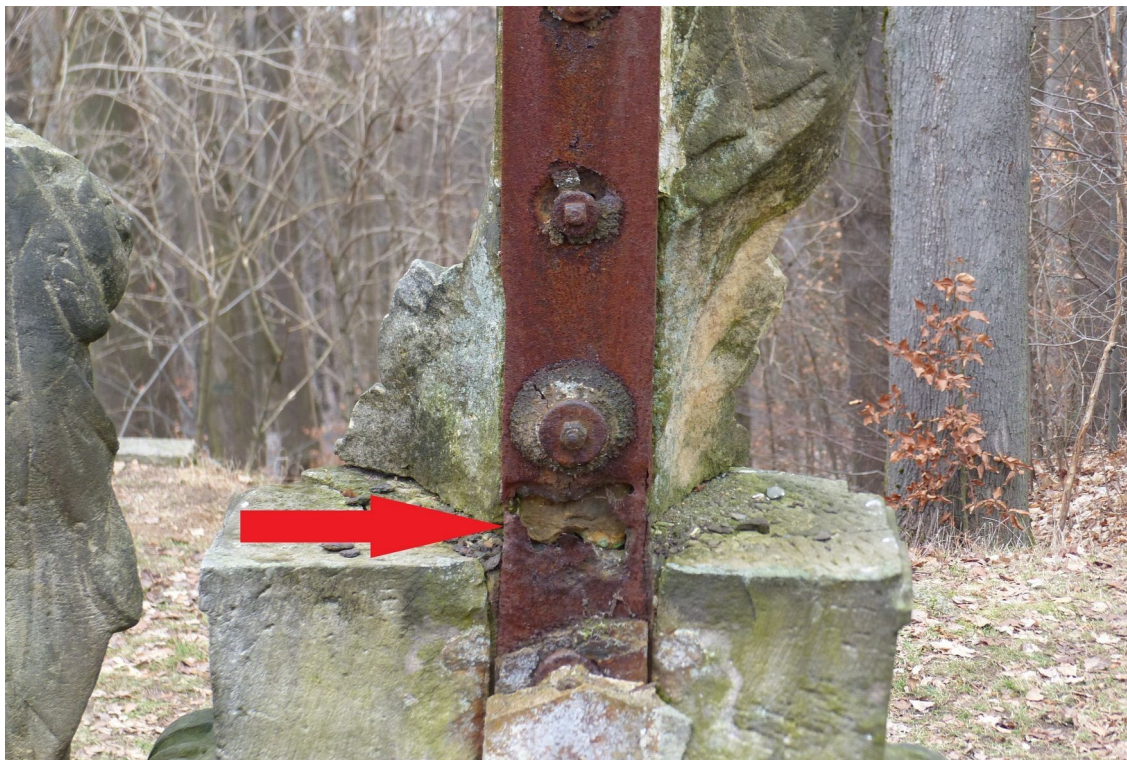
Detail ztenčené části u uvolněného torsa.

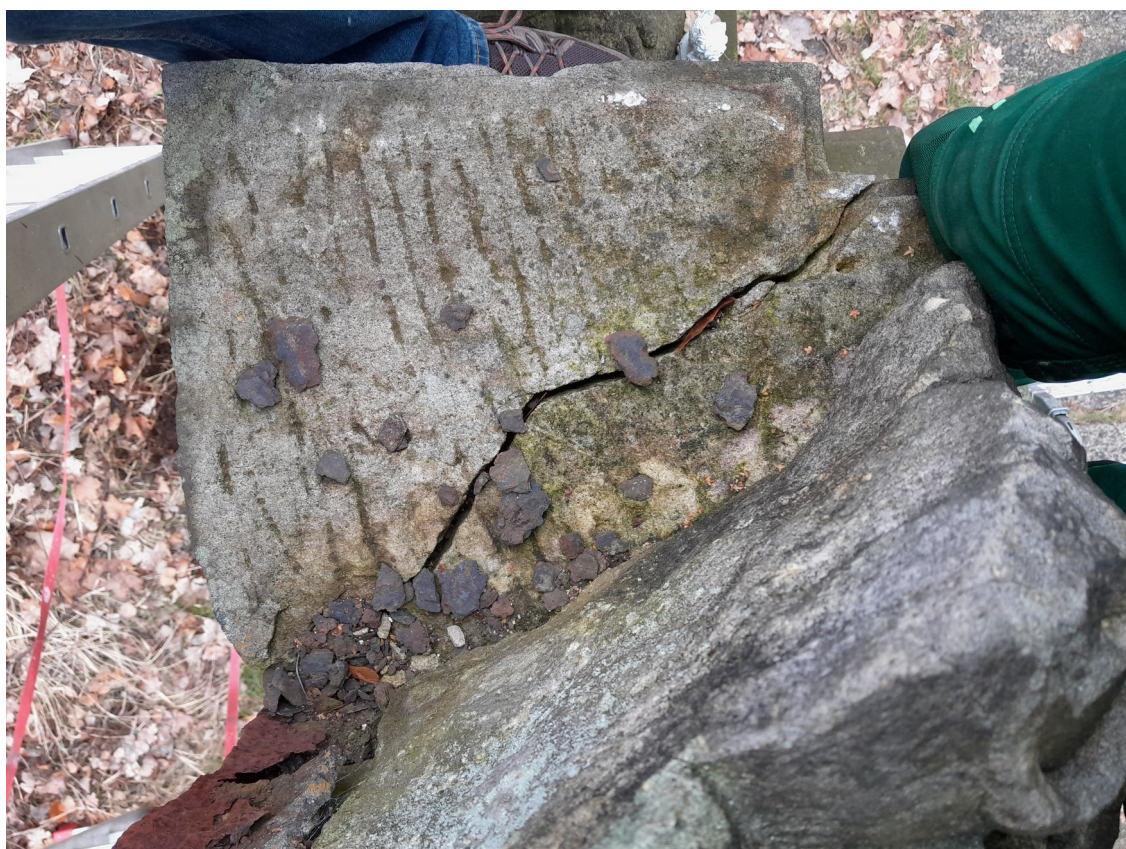
Zkorodovaný kříž je také původcem rozsáhlých trhlin hlavně ve vrchní a zadní soklové části kalvárie.

Prasklina způsobená korozí železa. Tyto praskliny byly překryty krycí plachtou.

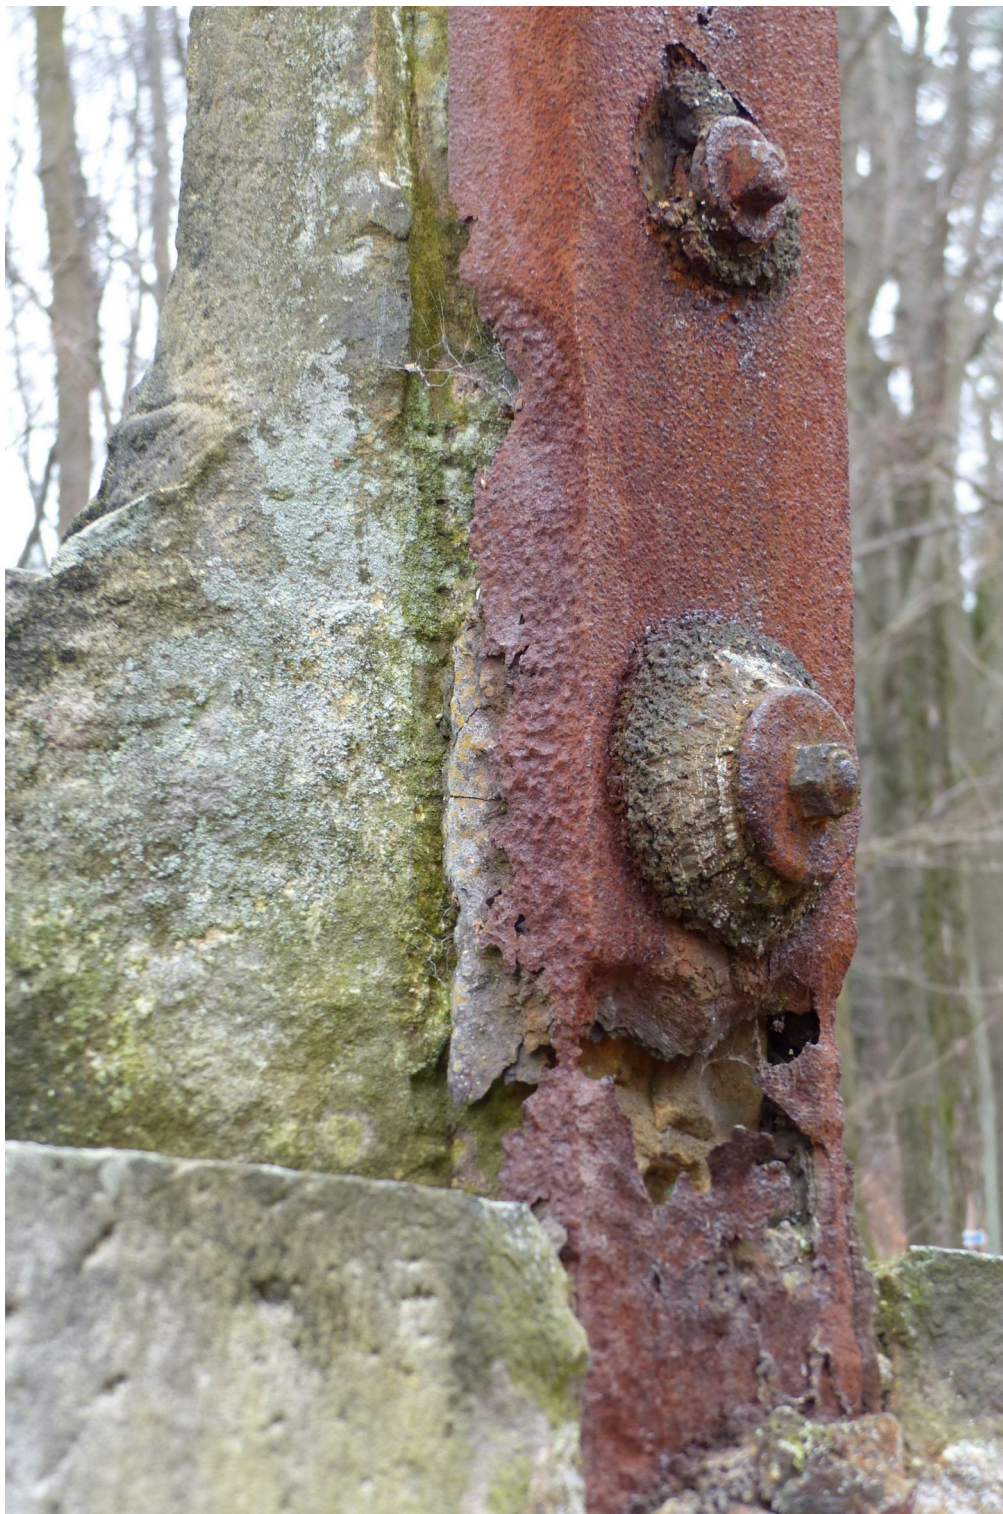
Detail místa kde koroze narušila statiku železného kříže.

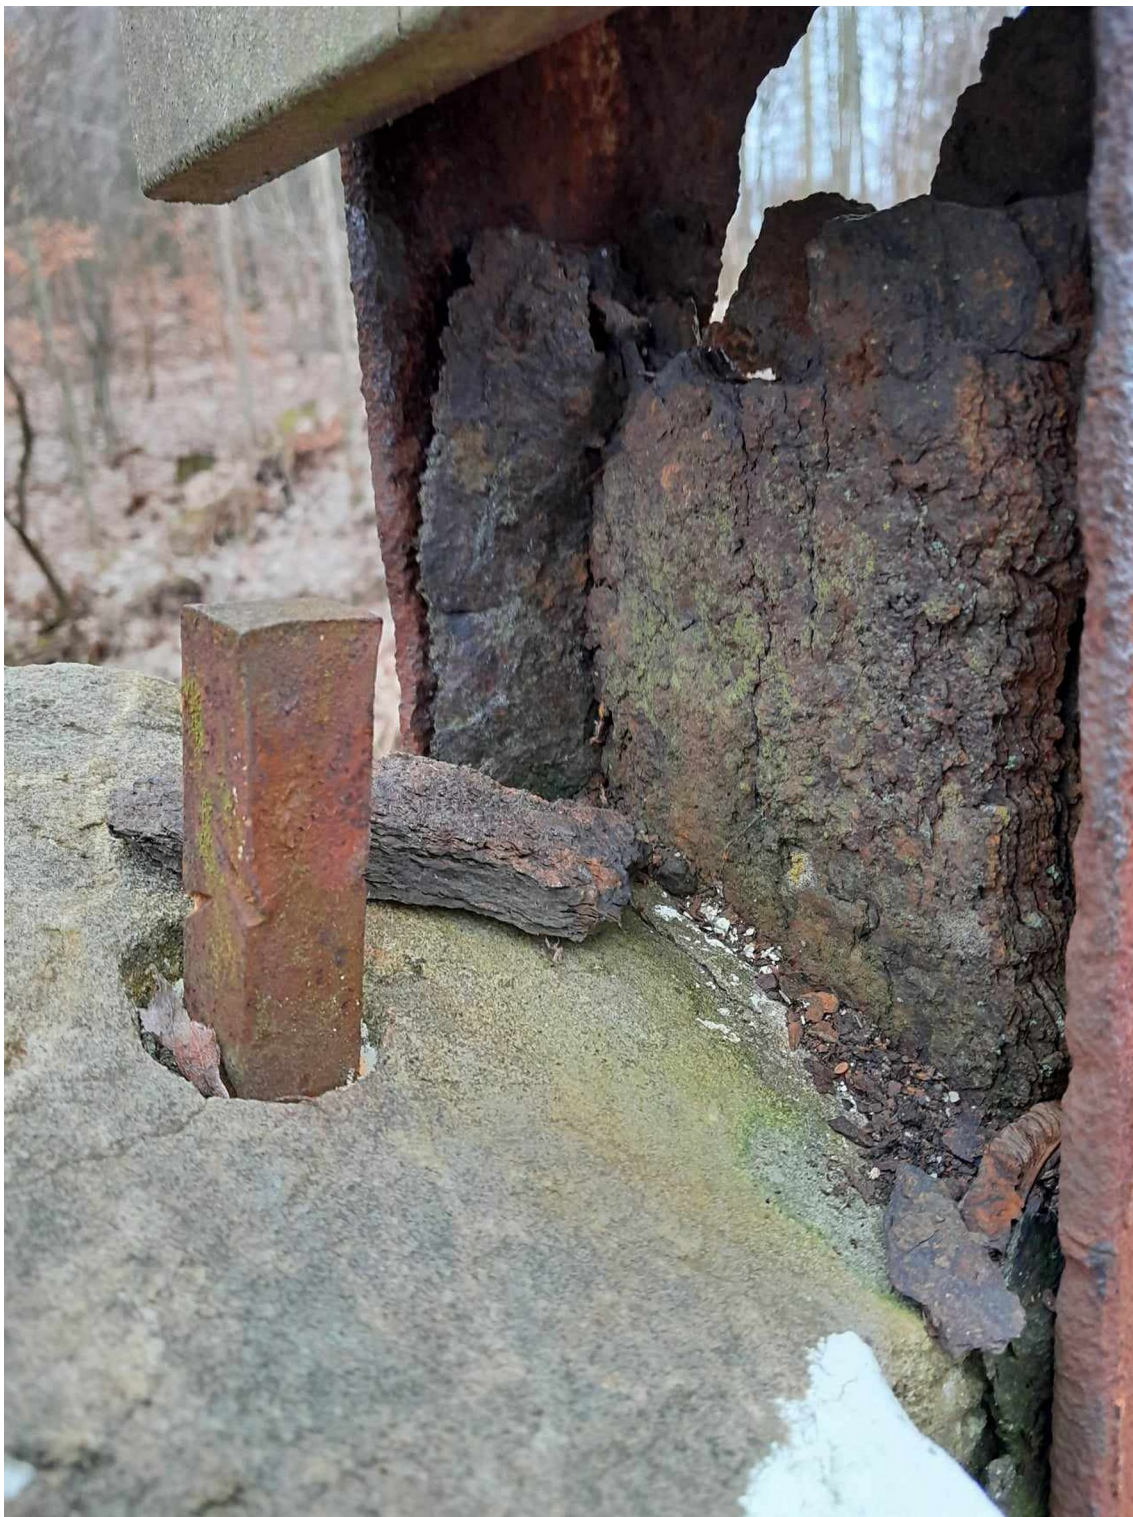
Detail koroze materiálu.
